Vizsgálati füzet

DIN EN 12642 - Code XL szerint tanúsított
járművekhez

Nyerges platós pótkocsi
Függönyponyva, egy- és több rakodószintes
és Quick Slider

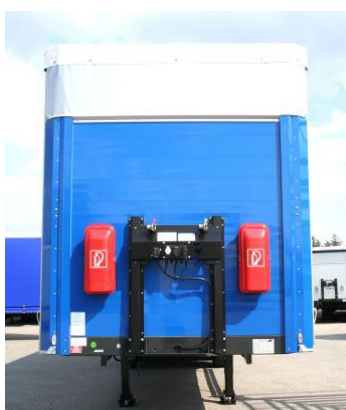
Ellenőrizni kell minden szegecs és csavar rögzítettségét

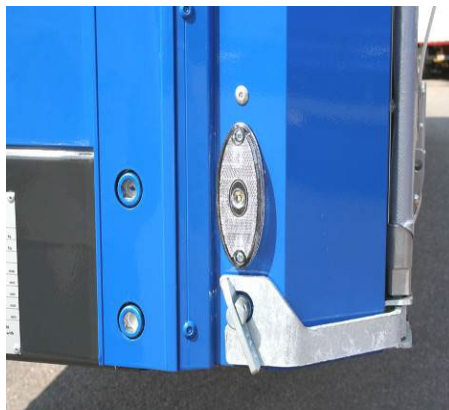
Sarokoszlop: szegecs és csavarok megfelelő rögzítettsége

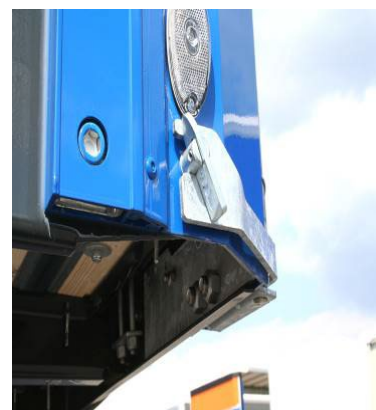
Sarokoszlop: szegecs és csavarok megfelelő rögzítettsége

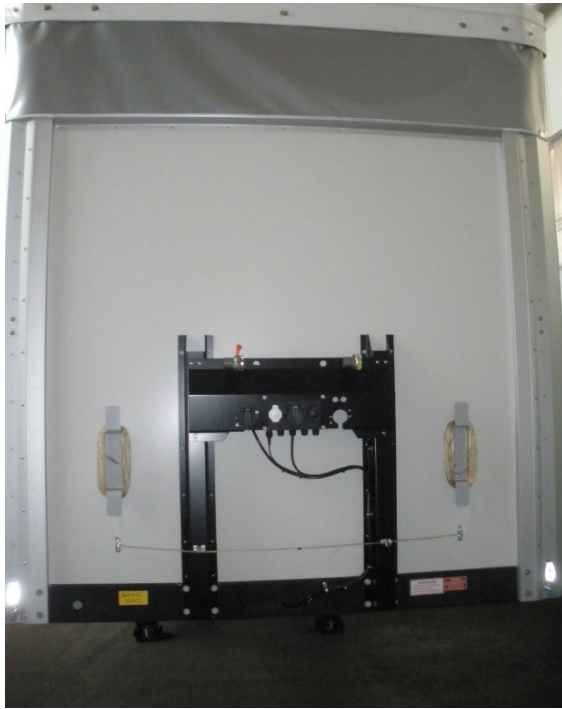
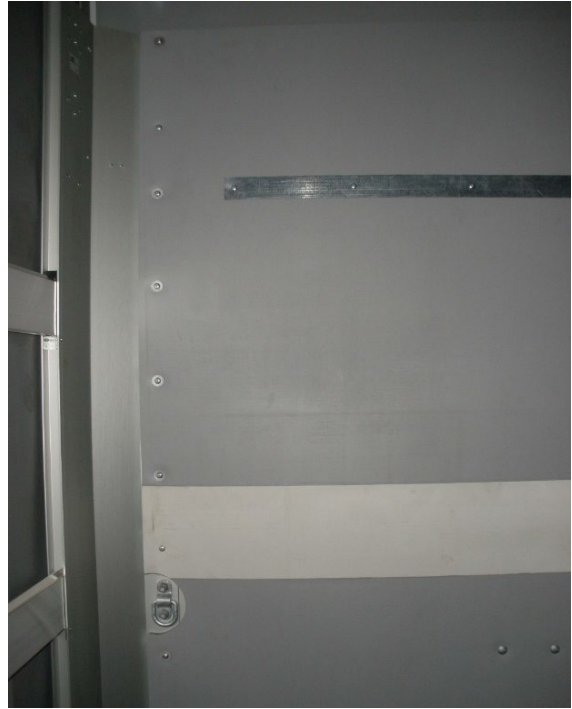
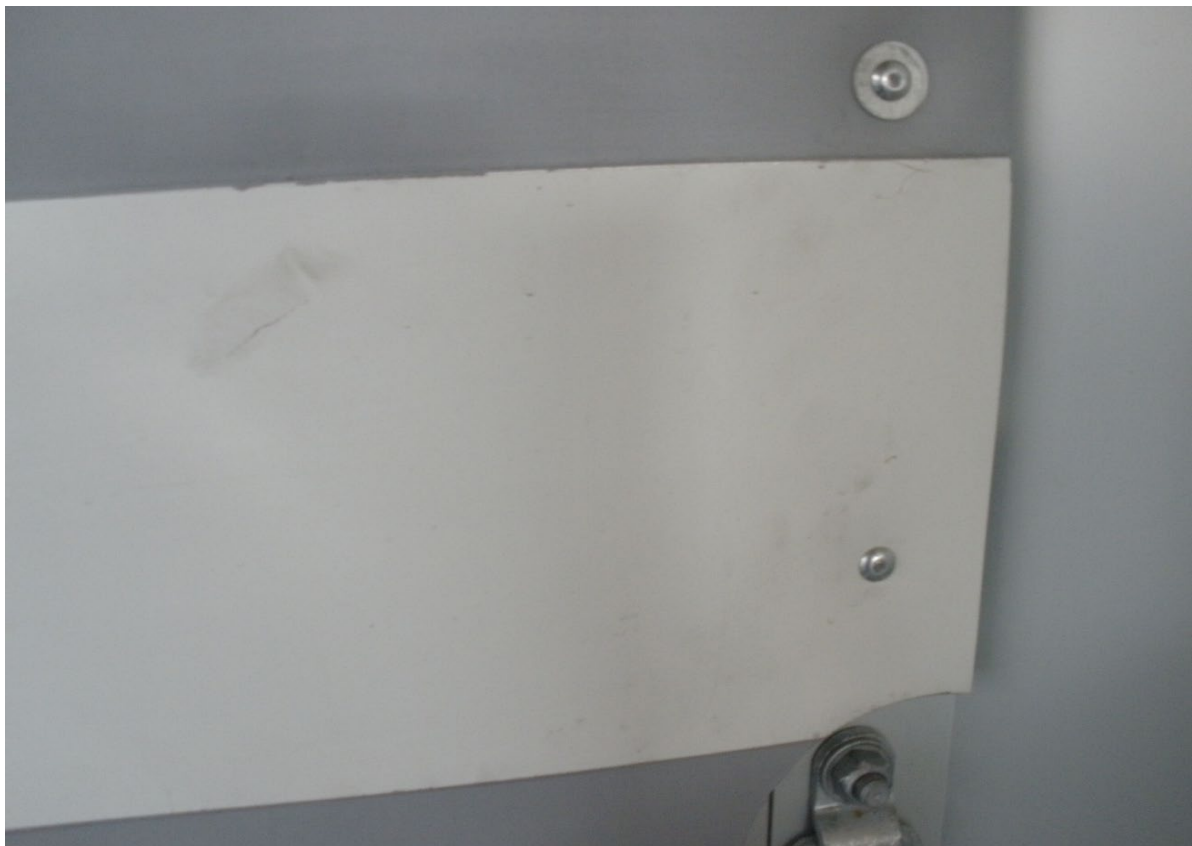
GFK-szendvicspanel kívül és belül:
szegecsek és csavarok megfelelő rögzítettsége, szendvicspanelek állapota

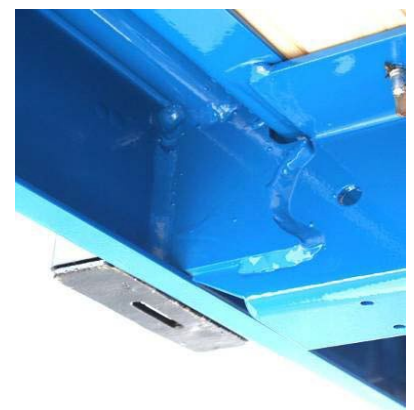
Oszlopzsánér belül: hegesztési varraton van-e repedés

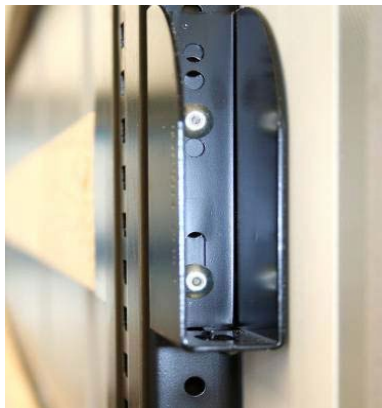
Léctartó zseb: ellenőrizni kell a szegecsek megfelelő rögzítettségét

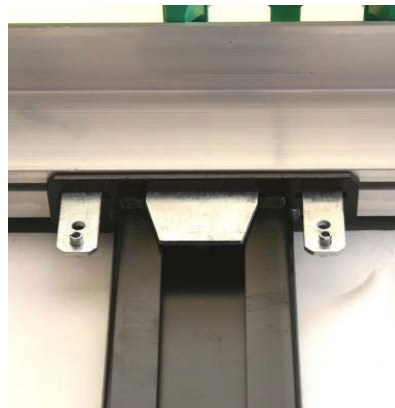
Középoszlopok futókocsija: szegecsek megfelelő rögzítettsége

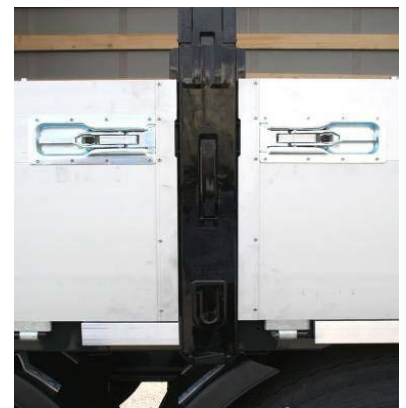
Oldalajtó: zárszerkezet és szegecsek megfelelő rögzítettsége

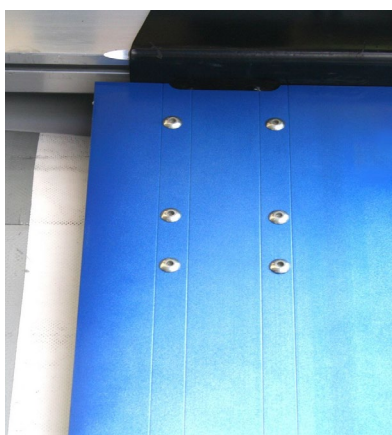
Hátsó sarokoszlopok: szegecsek megfelelő rögzítettsége

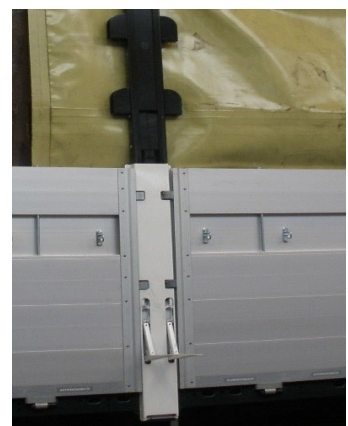
Oldalajtó: zárszerkezet és szegecsek megfelelő rögzítettsége

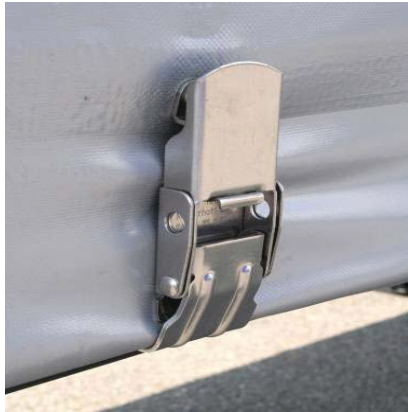
Direktfeszítő:
szegecsek megfelelő rögzítettsége

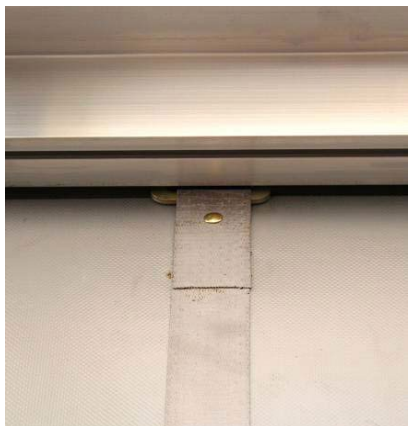
Futógörgők: szegecsek megfelelő
rögzítettsége, hevederek épsége,
illetve van-e valahol repedés

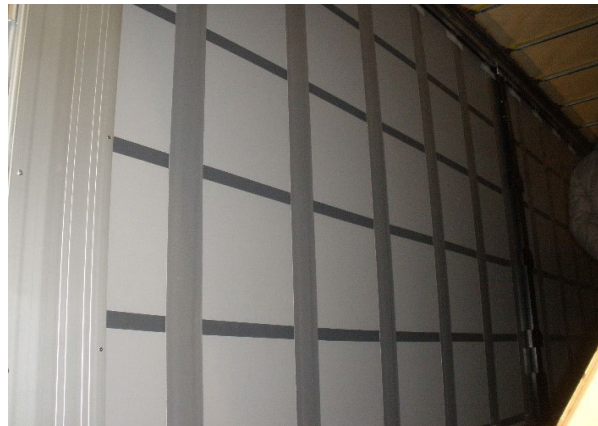
Rola-Safe függönyponyva: acélszalagok állapota

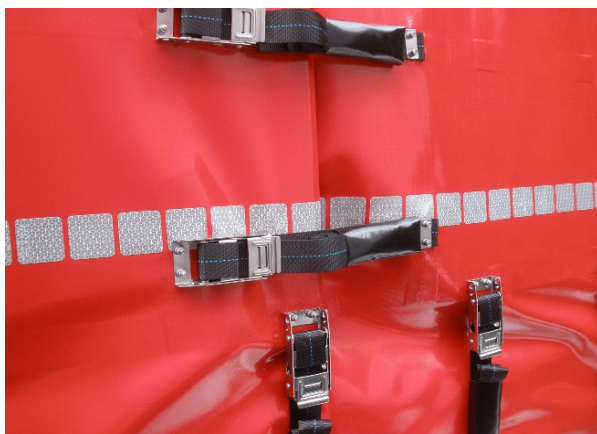
Ponyvaösszehúzás: feszítők megfelelő
működése, illetve van-e rajta sérülés

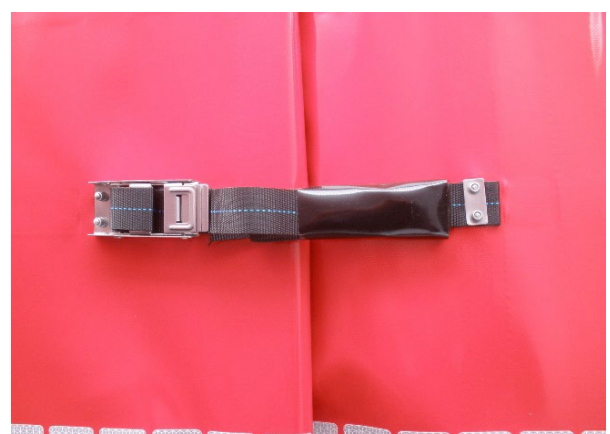
Ponyvaösszehúzás: feszítők megfelelő
működése, illetve van-e rajta sérülés

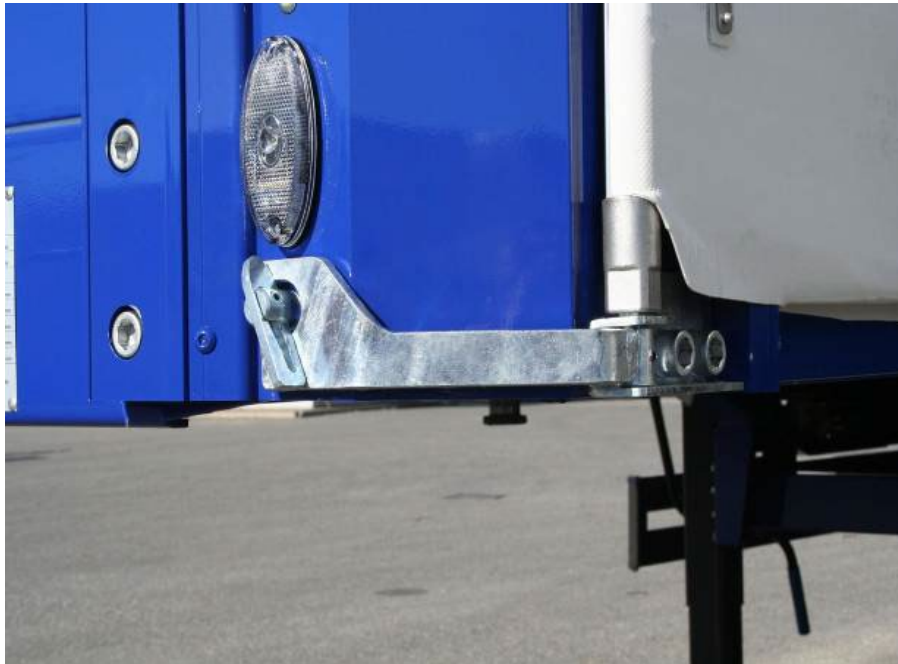
Gyorszár elől: rögzítés és megfelelő működés ellenőrzése ill. a ponyvafeszítő rúd adapterén van-e sérülés

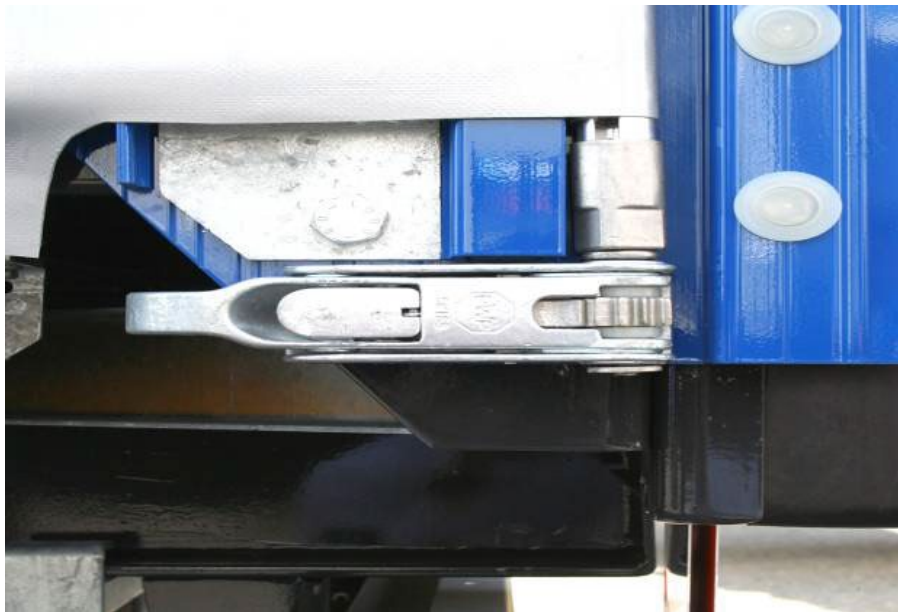
Hátsó feszítőmű: feszítőmű megfelelő működése ill. a ponyvafeszítő rúd adapterén van-e sérülés

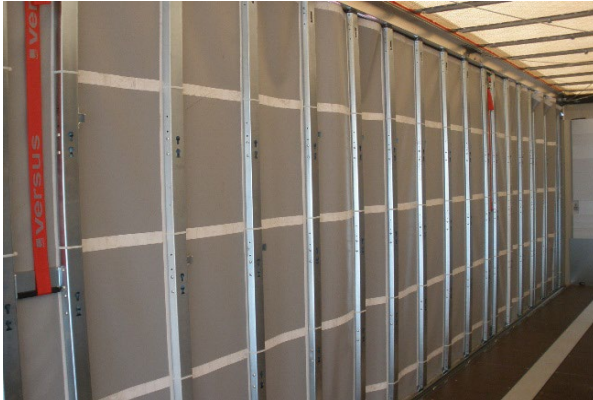
Quick Slider szemrevételeles ellenőrzése deformításra stb.

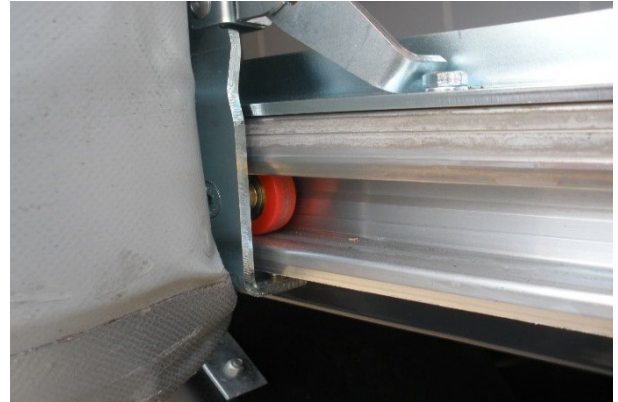
Alsó csuklók és futókocsik működését, kopottságukat ellenőrizni, csavarok rögzítettségét ellenőrizni

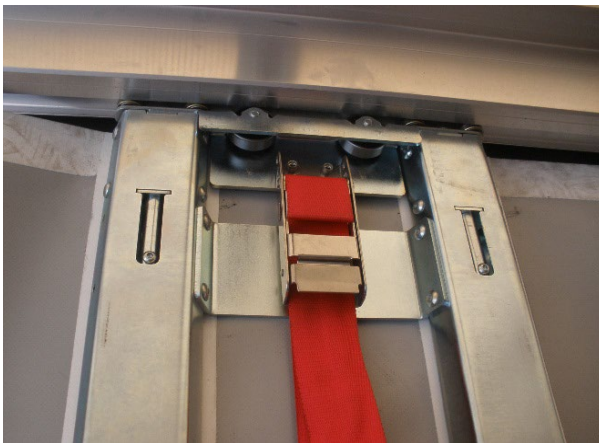
Futókocsik működését alul és felül, kopottságukat ellenőrizni. Szegecsek és csavarok megfelelő rögzítettsége

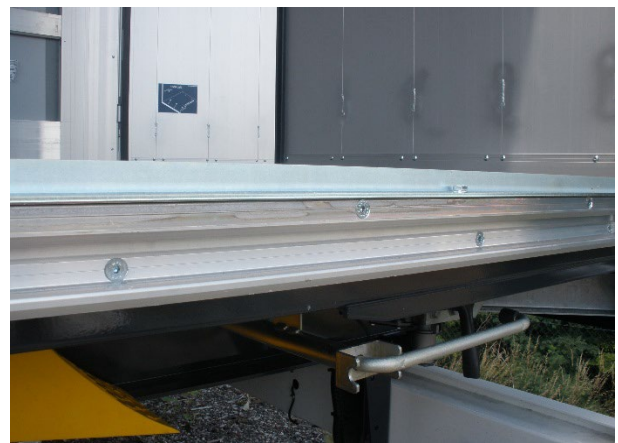
Alsó vezetősín működését, kopottságát ellenőrizni, csavarok rögzítettségét ellenőrizni

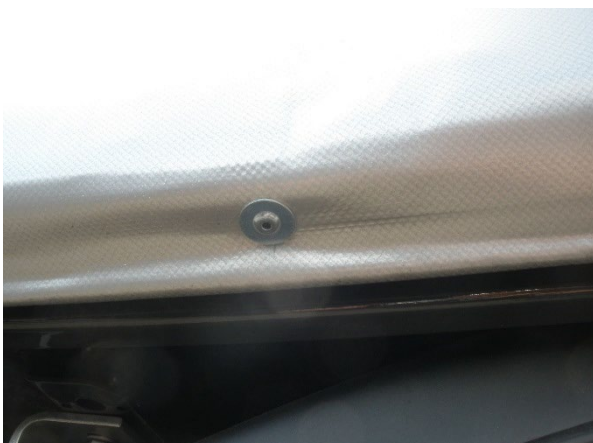
Alsó ponyvarögzítő szegecsek rögzítettségét ellenőrizni

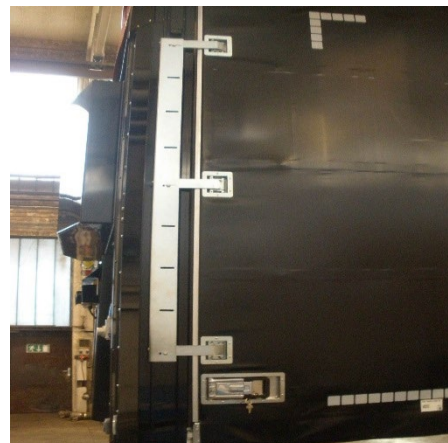
Quick Lock ajtó: a zár működését, kopottságát ellenőrizni (a zár a hátsó oszlopon is elhelyezkedhet)

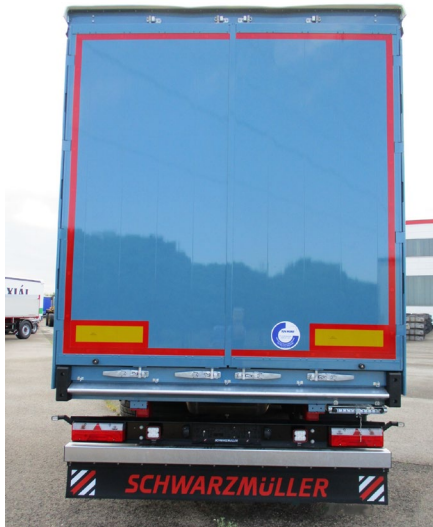
Szegecsek és csavarok megfelelő rögzítettségét ellenőrizni

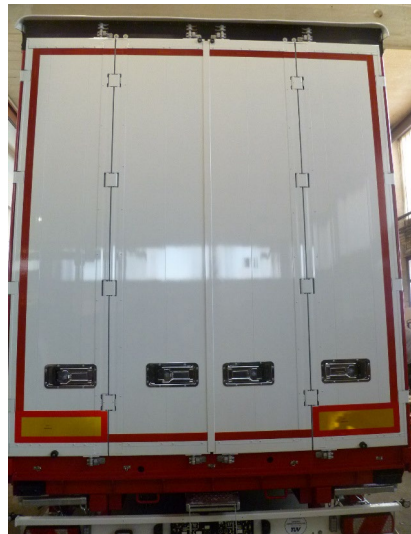
Zsanérok, zárok stb.: megfelelő működés és kopottság ellenőrzése

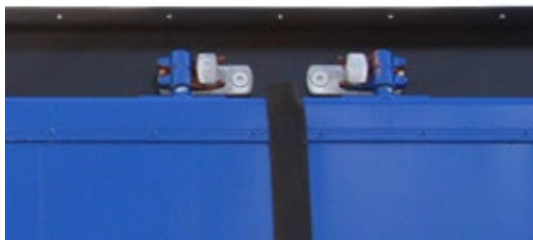
Hátsó ajtó felül: a zár csapok ellenőrzése, van-e rajtuk sérülés, valamint csavarok megfelelő rögzítettsége

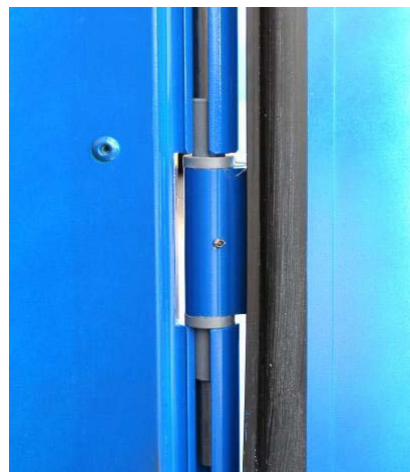
Zsanérok megfelelő működését ellenőrizni, valamint, hogy van-e rajtuk sérülés. Zsanérházak rögzítettségét ellenőrizni, valamint, hogy van-e rajtuk sérülés

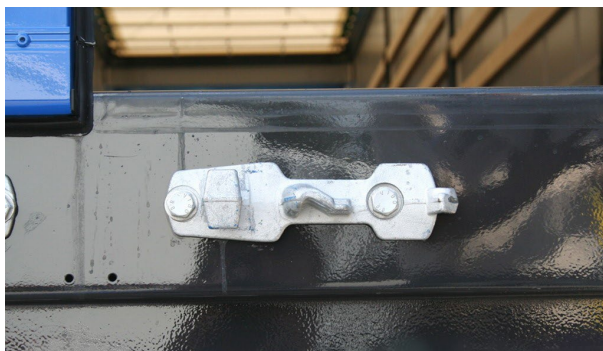
Hátsó ajtó alul: a zár csapok ellenőrzése, van-e rajtuk sérülés, valamint csavarok megfelelő rögzítettsége

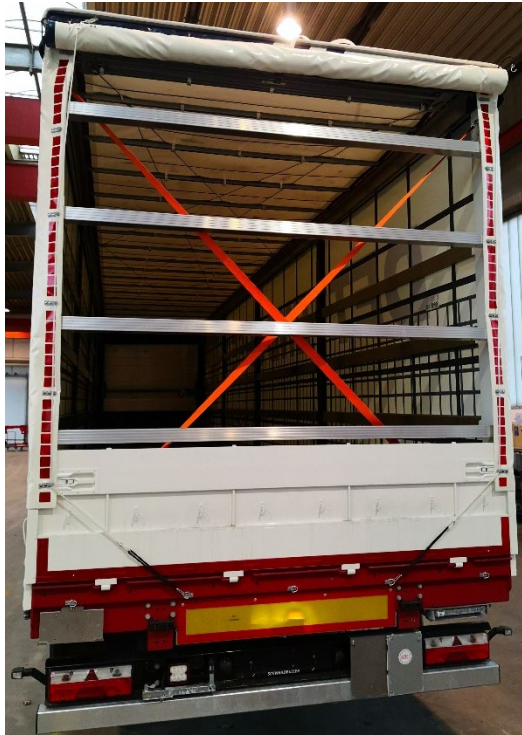
Rakományelválasztó: ellenőrizni kell, deformálódott vagy sérült-e. Ha szemmel látható deformáció van rajta, akkor a rudat ki kell cserélni.

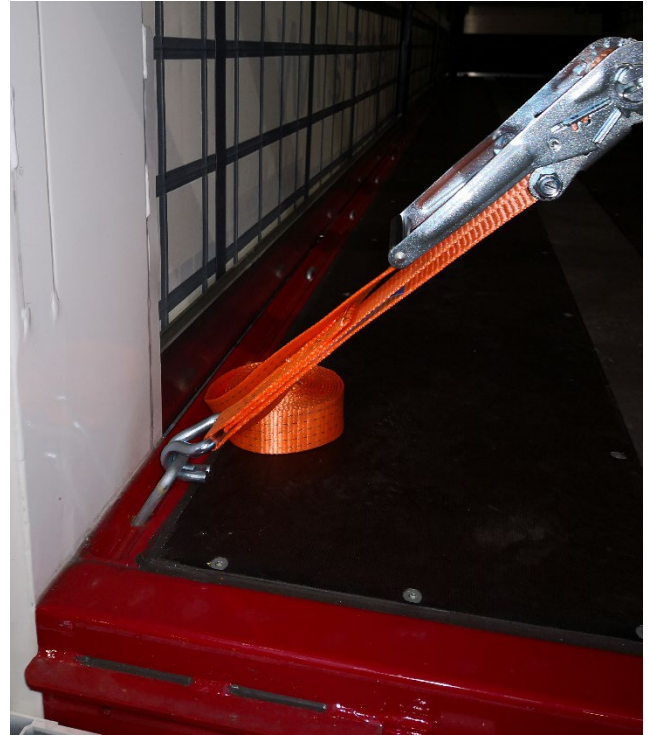
Rakományrögzítő rendszerek: leköötőgyűrűk, hevederek és hevederkampók ellenőrzése, deformáltak-e vagy van-e rajtuk repedés

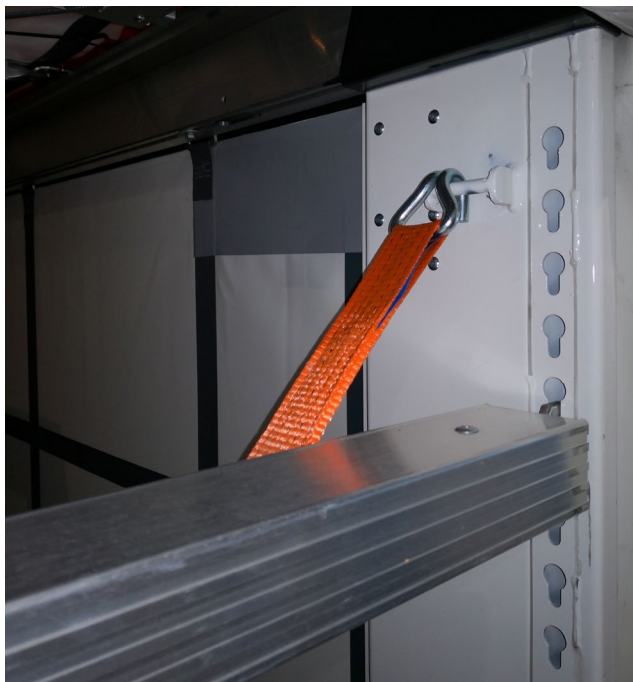
Kampók ellenőrzése, deformáltak-e

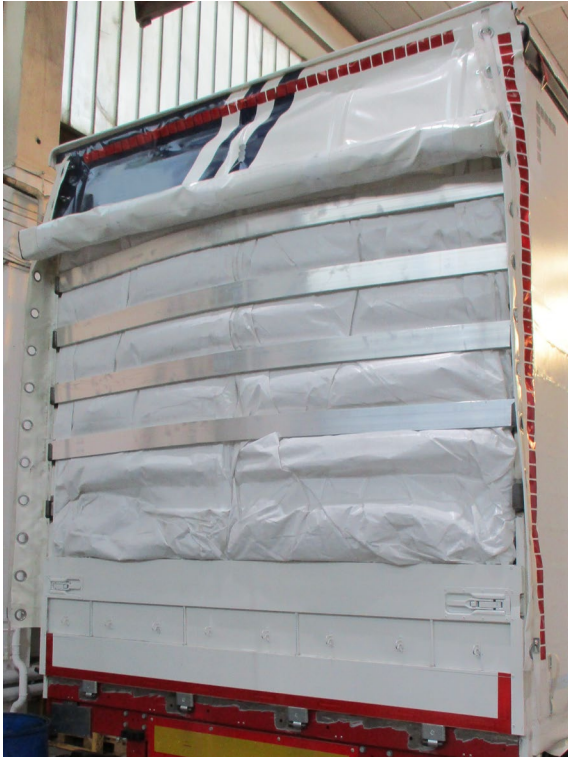
Ajtó, alumínium lécek és rögzítőzsebek ellenőrzése, van-e rajtuk vetemedés vagy sérülés. Ha van látható deformitás, az alumínium lécet ki kell cserélni. Hegesztési varratok ellenőrzése, van-e repedés

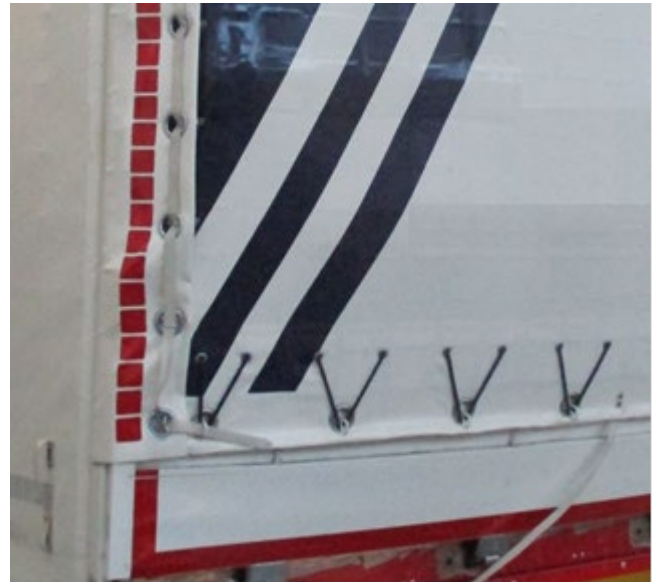
A zsinórvezető szemek nem lehetnek szakadtak.
A gumifeszítőket meg kell vizsgálni, nincs-e rajtuk szakadás

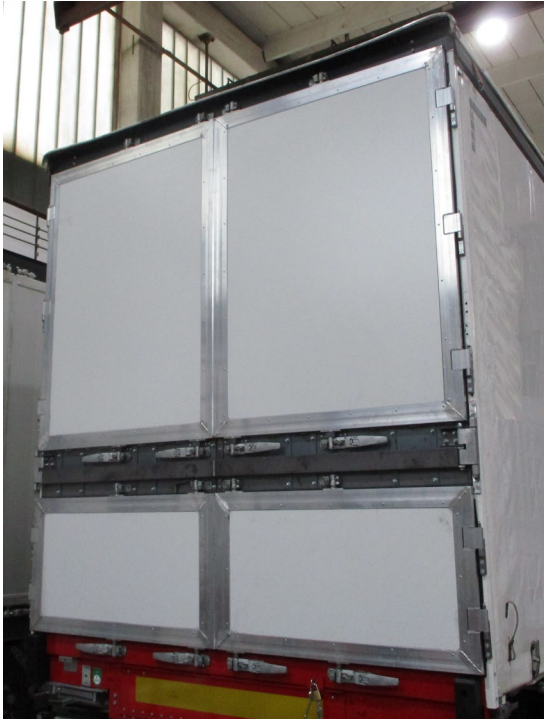
Szegecsek és csavarok megfelelő rögzítettségét ellenőrizni

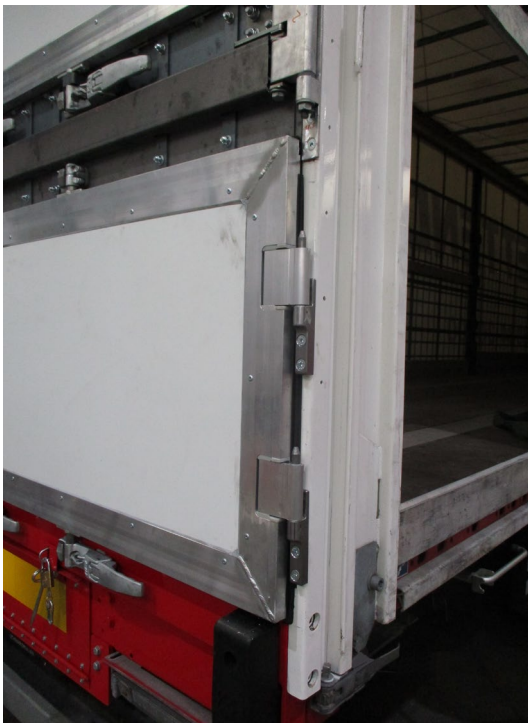
Zsanérok megfelelő működését ellenőrizni, valamint, hogy van-e rajtuk sérülés.
Zsanérházak rögzítettségét ellenőrizni, valamint, hogy van-e rajtuk sérülés

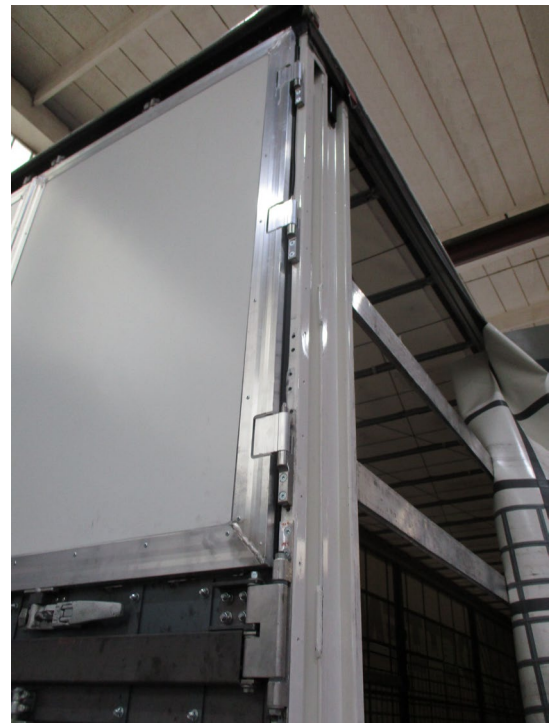
Hátsó ajtó lent, közepén és fent: Zárak és zárnyelvek megfelelő működését, kopottságát ellenőrizni, ill. van-e rajtuk sérülés. Csavarok megfelelő rögzítettségének ellenőrzése

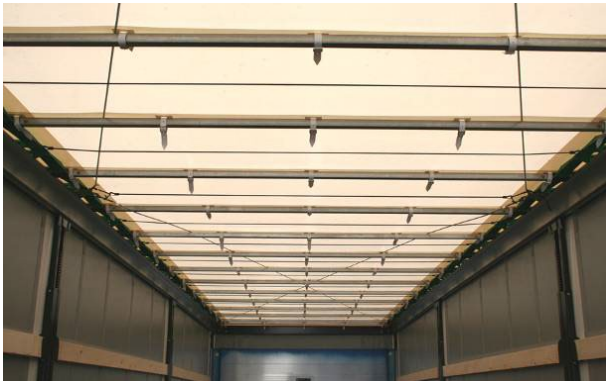
Drótkötél és csatlakozásai: megfelelő működés ellenőrzése, ill. van-e rajta sérülés

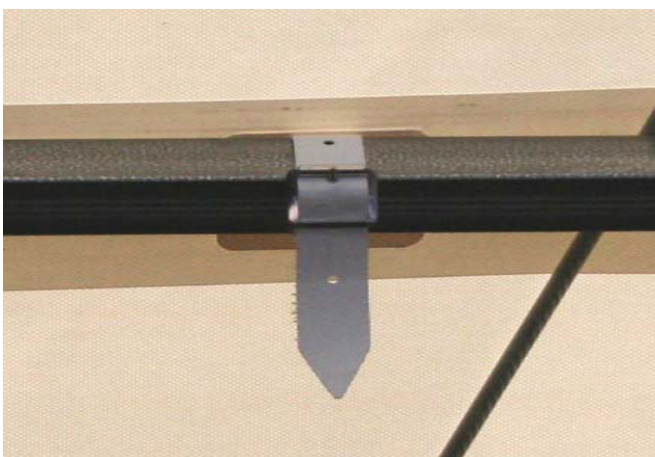
Feszítősíjak ellenőrzése, van-e rajtuk sérülés

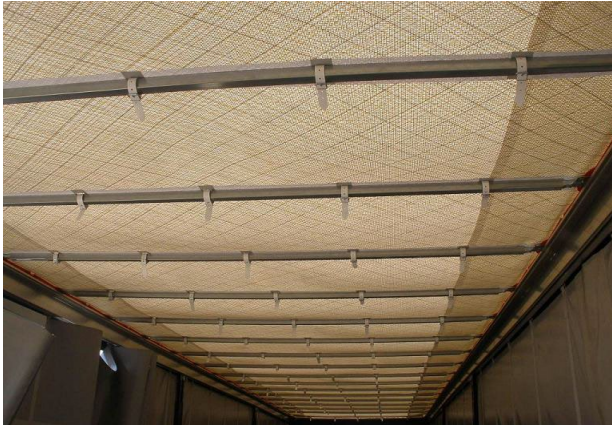
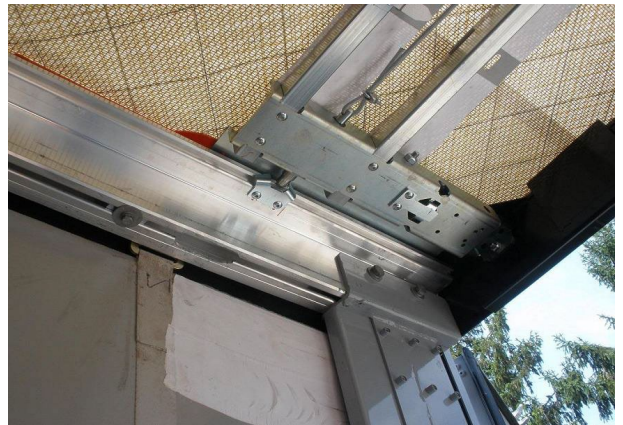
Szálerősített tetőponyva: általános állapot, megfelelő merevség ellenőrzése, ill. van-e valahol sérülés

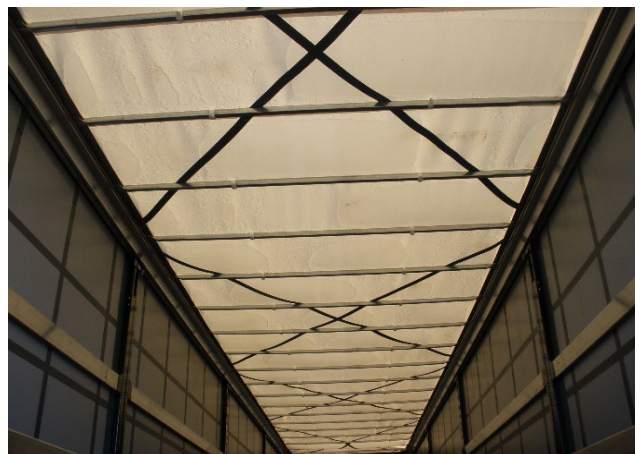
Hevederrel erősített tetőponyva: általános állapot, megfelelő merevség ellenőrzése, ill. van-e valahol sérülés

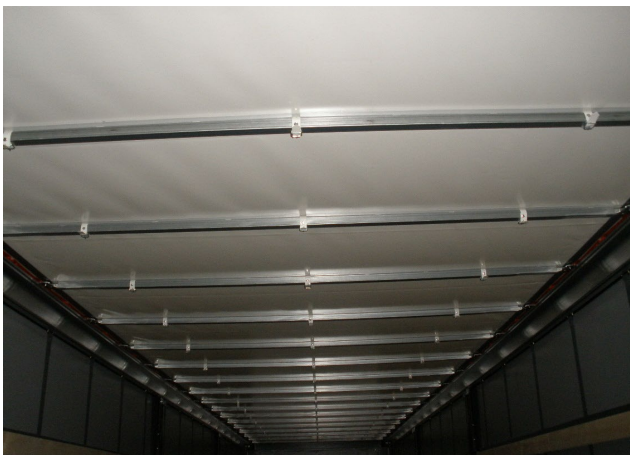
NeLaDa tetőponyva: általános állapot, megfelelő merevség ellenőrzése, ill. van-e valahol sérülés

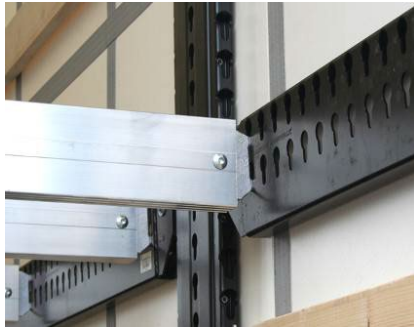
Gerendák: megfelelő állapotban vannak-e, ill. szegecsek megfelelő rögzítettsége

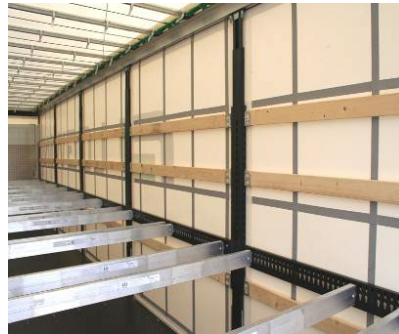
Oldalponyva: az erősítő hevederek ellenőrzése, a hegesztési varraton van-e repedés, sérülés

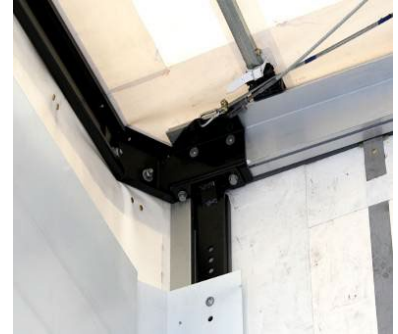
Első sarokoszlopok: Szegecsek és csavarok megfelelő rögzítettségét ellenőrizni

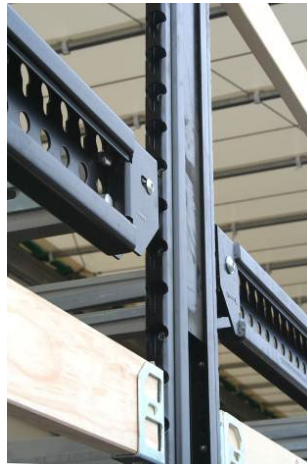
Középoszlopok oldalt: a sínek szegecsei megfelelően rögzítettek-e

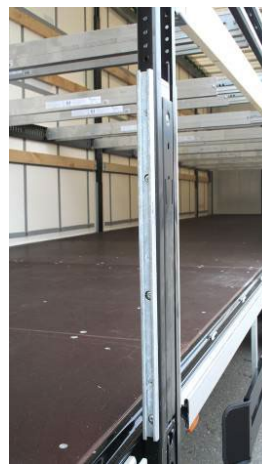
Középoszlopok oldalt lent: szegecsek megfelelően rögzítettek-e

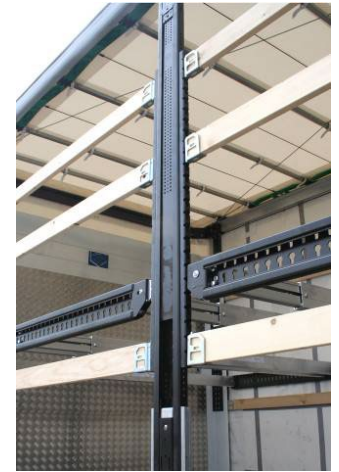
Középoszlopok: léctartó zsebek rögzítettségének ellenőrzése

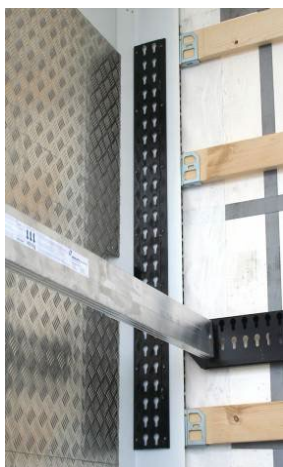
Első sarokoszlopok: sínek szegecseinek ellenőrzése, megfelelően rögzítettek-e

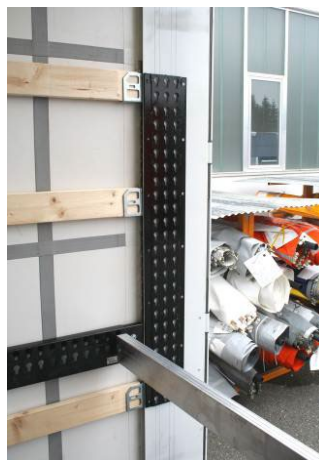
Hátsó sarokoszlopok: sínek szegecseinek ellenőrzése, megfelelően rögzítettek-e

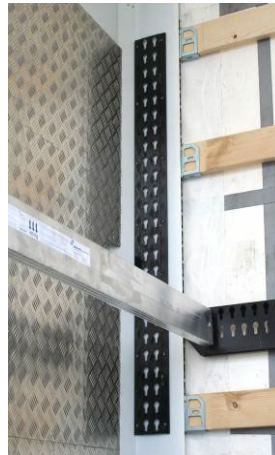
Különböző lekötősínek

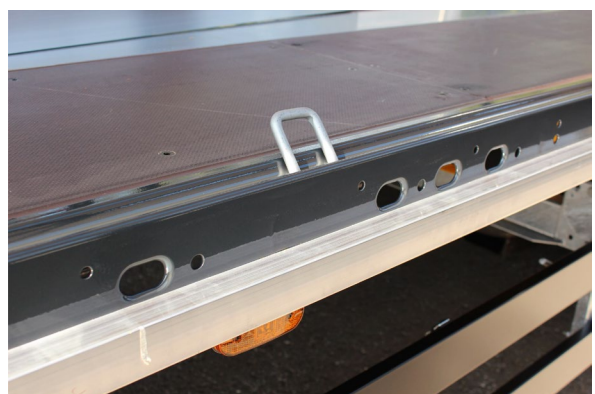
Különböző kialakítású furatos oldalkeretek
